# **Cadastro da residência da Família Garghetti, em Seara – SC: um registro da arquitetura rural da colonização no oeste catarinense**

Este artigo trata sobre o processo de documentação/cadastramento do conjunto arquitetônico de uma propriedade rural do município de Seara – SC, remanescente dos primeiros tempos da colonização do oeste catarinense. Busca comunicar os produtos e análises desenvolvidos a partir do cadastramento realizado, bem como refletir acerca do processo desenvolvido e suas contribuições. Os procedimentos seguidos fazem parte do referencial técnico do programa Monumenta e compreenderam a realização de pesquisa histórica, levantamento físico, análise tipológica/identificação de materiais e sistemas construtivos e diagnóstico, com ênfase na residência. Essas etapas se deram mediante coleta de dados *in loco*, entrevistas, estudo de referenciais teóricos e posterior sistematização destes. Como produto, obteve-se o cadastro proposto, que serviu de base à realização de uma proposta de intervenção no local. Verificou-se que o conjunto arquitetônico em questão constitui importante monumento histórico da região, pois, dentre outros aspectos, suas características remetem

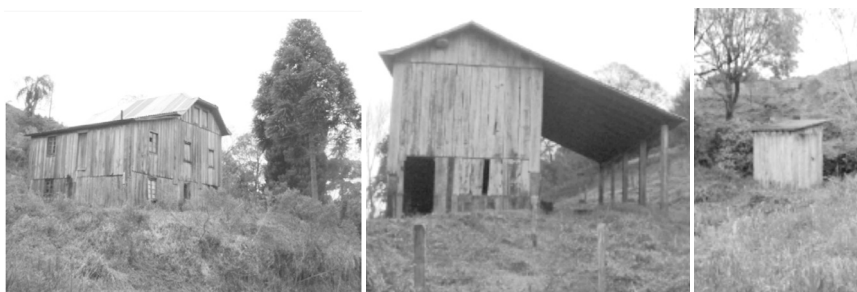
Figuras 03, 04 e 05 - Casa, Paiol/estábulo e casinha de banho (da esquerda para a direita)

O conjunto edificado na propriedade envolve uma residência e um grupo de edifícios complementares (figura 3, 4 e 5), composto pelo paiol/estábulo, latrina, depósito e casinha de banho, sendo que, com exceção do primeiro, os demais se encontram em situação de abandono e deterioração. Constitui, como já mencionado, um dos conjuntos arquitetônicos rurais que restam daqueles constituídos nos primeiros tempos da colonização regional. A casa, em específico, faz parte do grupo de 16 residências rurais remanescentes, as quais foram construídas na região da AMAUC, no período de 1920 a 1950, elencado em estudo realizado por Comassetto (2008). Descrevem-se, na sequência, as fases do estudo desenvolvido, buscando explicitar a forma como transcorreram e seus respectivos produtos.
